Bericht Nr.: 25M063801

Güteüberwachung nach der "Verordnung über Anforderungen an den Einbau von mineralischen Ersatzbaustoffen  
 in technische Bauwerke (Ersatzbaustoffverordnung - ErsatzbaustoffV)" vom 09.07.2021 und nach der TL BuB E-StB

| 1. | Fremdüberwachung 2025 |

# PRÜFZEUGNIS

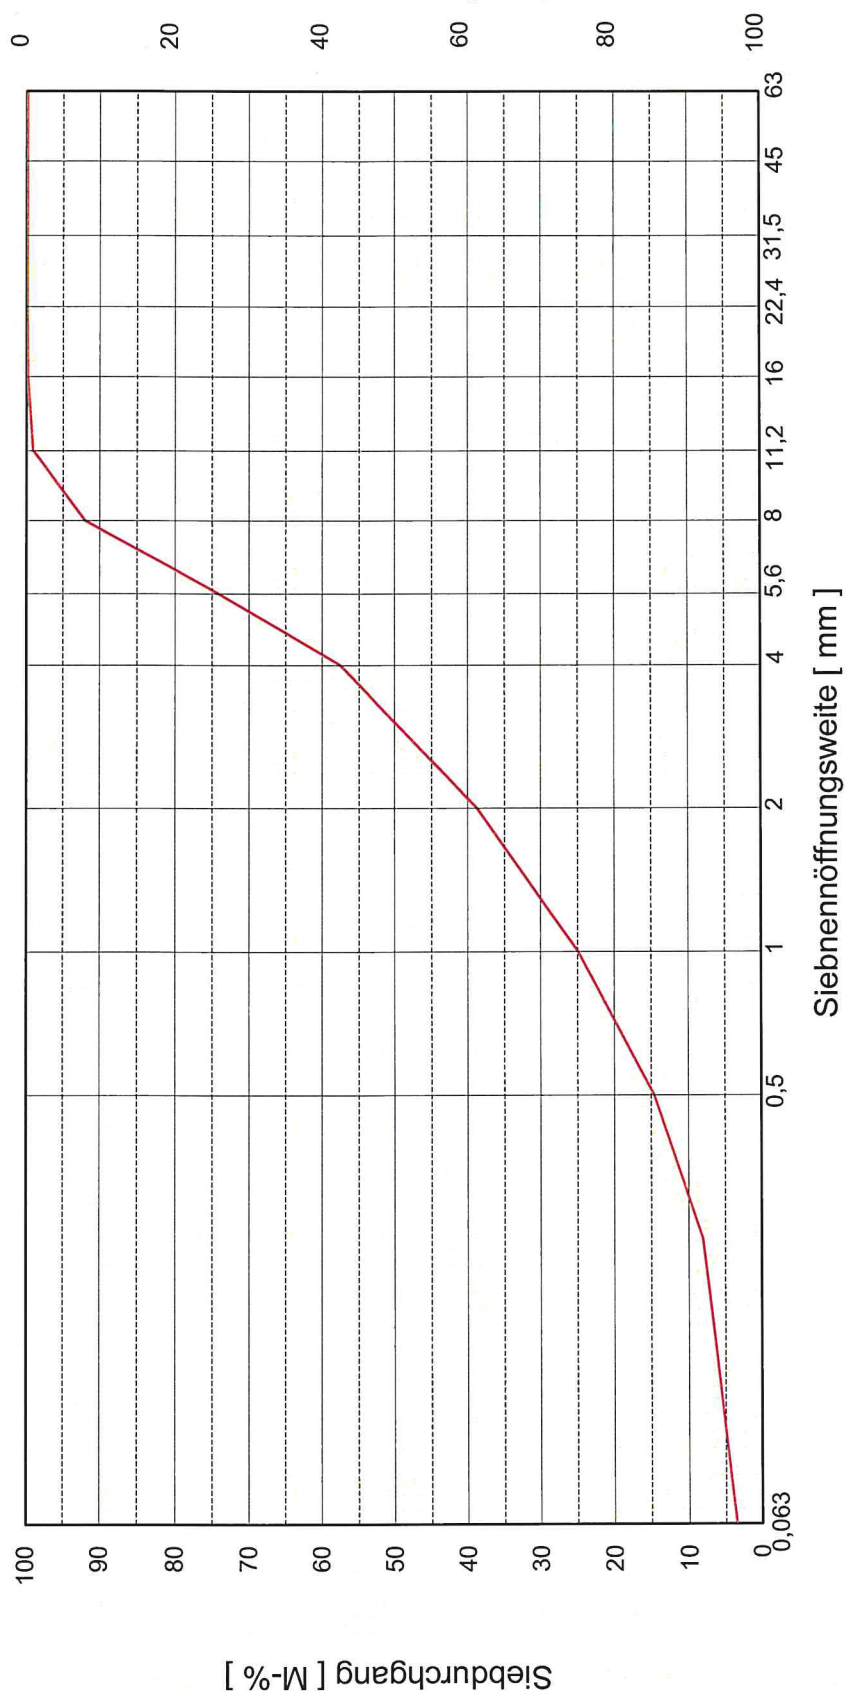
# KORNGRÖßENVERTEILUNG

— RC 0/8
